Centro Cultural Ayopayamanta, Calle Colón N°6, Independencia Postadresse: Casilla 2433, Cochabamba, Bolivien Tel: +591 67579126 (Severino M.), +591 72773816 (Fabiana A.) E-Mail: independenciacca@hotmail.com (Severino M.), fabybolivia.cbba@yahoo.es (Fabiana A.), coquia@gmx.de (Jorge A.)

# **Spendenaufruf**

## Notfallarbeiten an der Casa de la Región

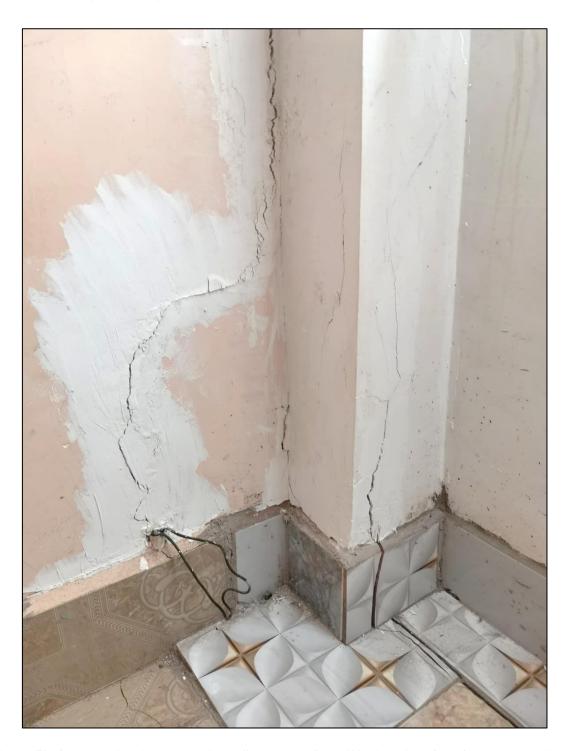
Ein großes Problem in Independencia ist seit jeher die Erosion des Bodens. Insbesondere zu Regenzeiten setzt sich der Boden von Norden nach Süden in Richtung des Gefälles ab, auf dem Independencia erbaut ist. So auch bei der Casa de la Región, die ebenfalls an einem Hang liegt. Durch einen unerkannten Rohrbruch an einer Ecke der Casa de la Región gelang außerdem über lange Zeit Wasser in den Boden des Geländes, was die Erosion weiter verstärkte.

All das führte dazu, dass sich der Boden um einige Zentimeter absetzte, wodurch die Casa de la Región verschiedene Schäden davontrug. Zwei Teile der tragenden Metallstruktur an der beschriebenen Ecke brachen, sodass die dortigen Außenwände sowie einige nahe Innenwände und eine Außenmauer der Garage rissen.

<u>Abb. 1</u>: Einrisse an den Innenwänden, die vor wenigen Wochen bereits einmal verschlossen wurden (weiße Farbe) und kürzlich erneut aufgerissen sind.

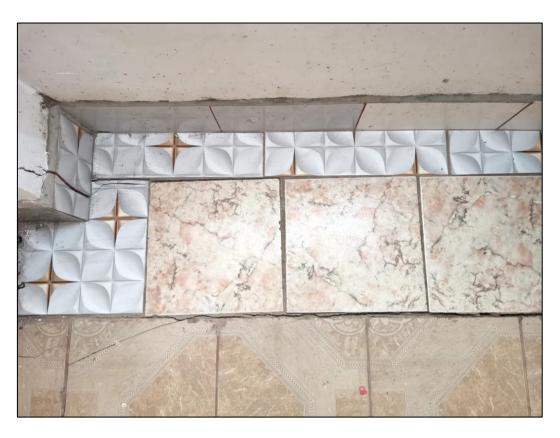
Abb. 2: Risse in den Fliesen, die ebenfalls erst kürzlich ausgetauscht wurden.

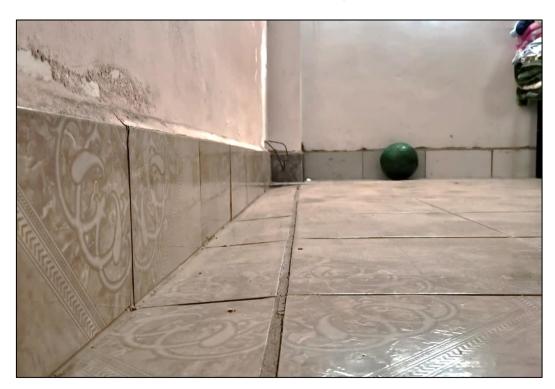
<u>Abb. 3</u>: Die Mauern auf der linken Seite des Bildes haben sich abgesetzt, sodass die Fliesen nun abschüssig ausgerichtet sind.

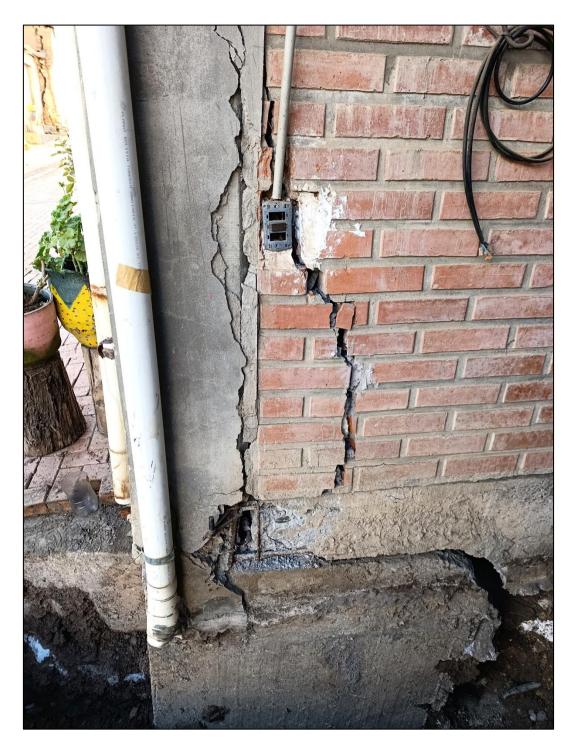
Abb. 4: Einrisse in der Außenwand

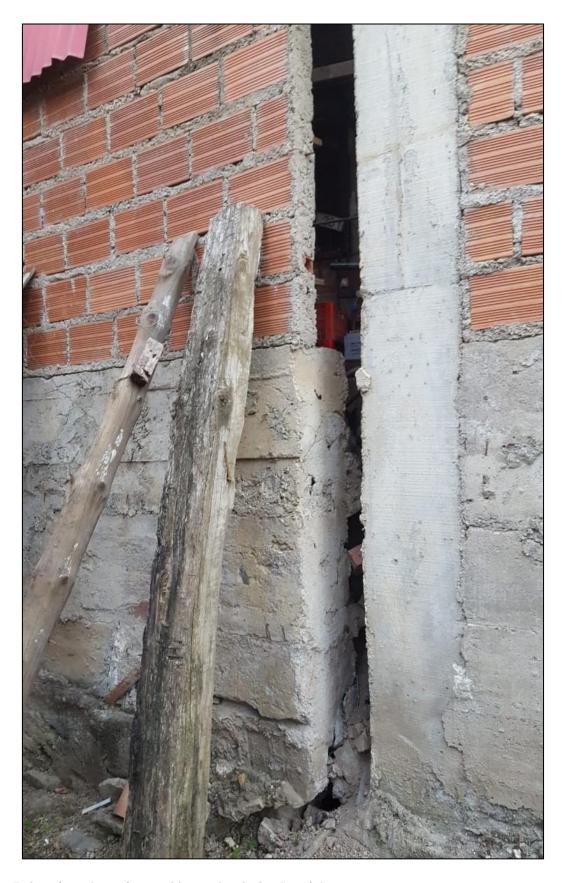
Abb. 5: Auseinandergerissene Mauer des Außenbereichs
