**Maßnahmenplan zur Bekämpfung von Wasserknappheit und Wassermangel  
in vernachlässigten Dörfern**

**BEWÄSSERUNGSWASSER: AUFFANGEN IN GROSSSPEICHER MIT GEOMEMBRANEN**

**PROGRAMM FÜR DEN ORT: JATUN CHUÑAWI ORQHO**

**BEISPIEL DER ERFAHRUNG , FOTOS DES ABGESCHLOSSENEN PROJEKTES IN "LA PAJCHA"**  
Dieses Projekt wurde von RUNA MASIS e.V. (Hahnbach – Deutschland, November 2023) finanziert. Dies ist die Grundlage, um mit diesen Teichen mit Geomembranabdeckungen wie beobachtet fortzufahren, Ziel ist es, ein festes Wasservolumen für die Beregnung oder Tropfbewässerung zu gewährleisten. Das Wasser stammt aus Abflüssen, Regenfällen, wasserführenden Flüssen oder vorhandenen natürlichen Quellen mit geringerer Fließgeschwindigkeit.

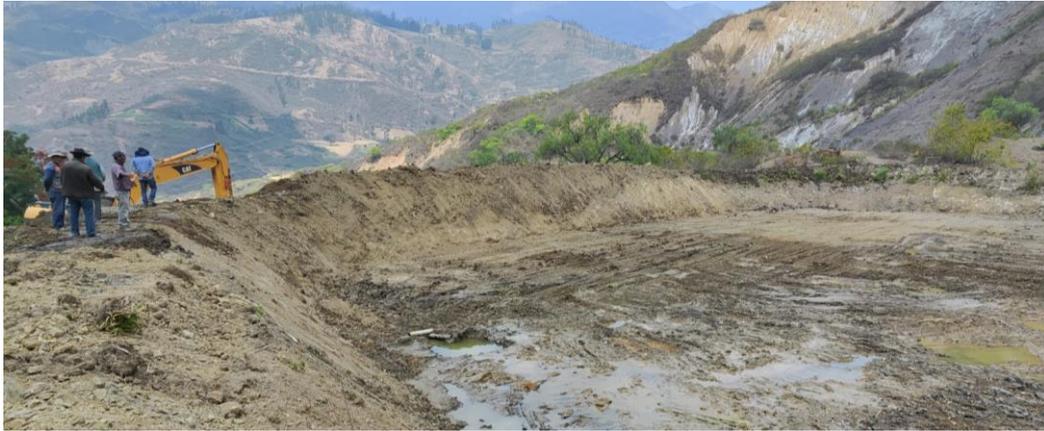
**Feldarbeiten mit schweren Maschinen, Aushub, Nivellierung und Profilierung der gesamten Mikrolagune.**

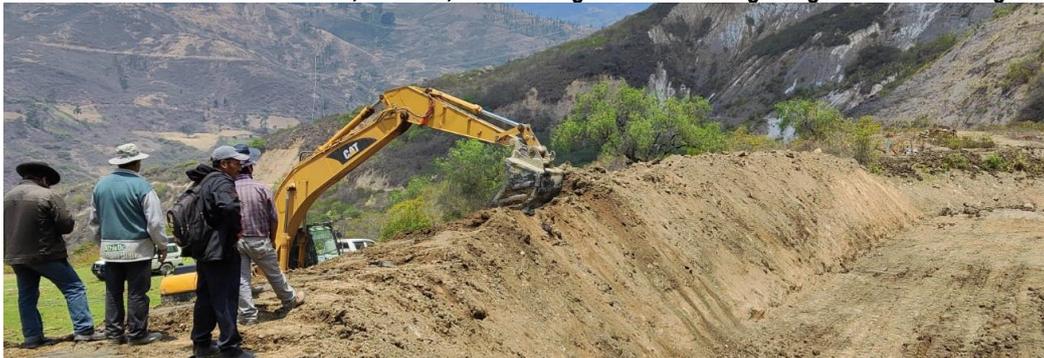
**Profilierung der Seitenwände der Mikrolagune und Vertiefung der Lagune auf eine Tiefe von 3,3 m.**

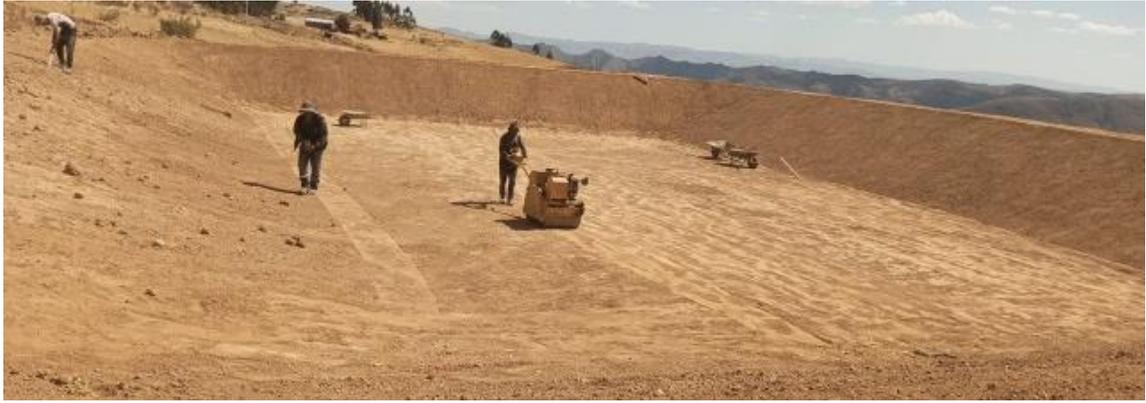
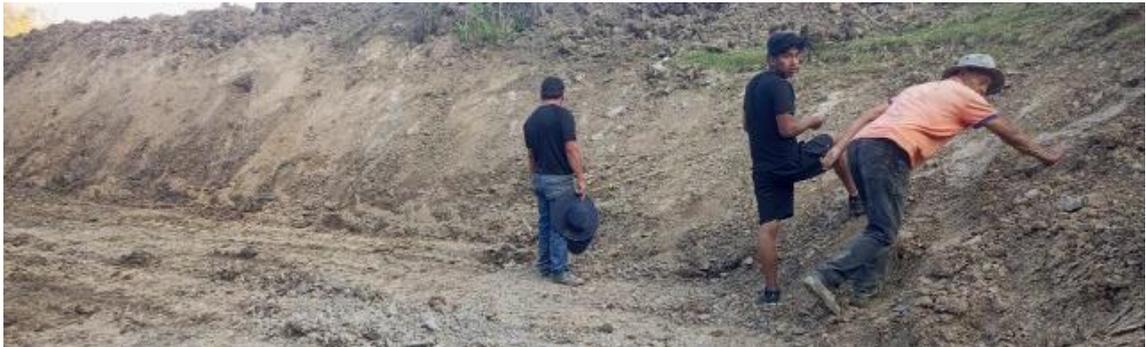
*Einebnen, Verdichten und Sammeln der Steine auf der gesamten vorbereiteten Fläche.*

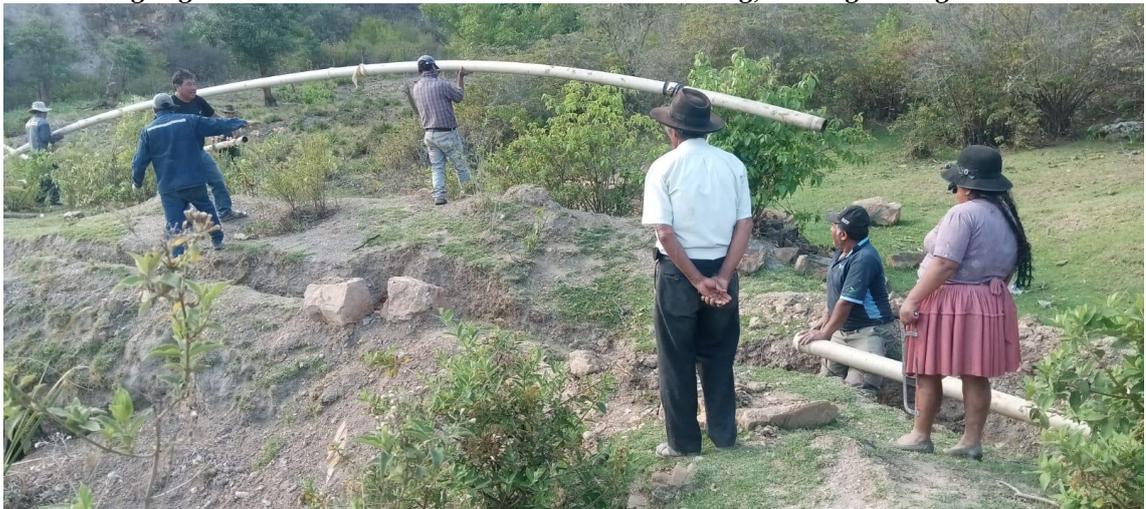
*System zur Wasserzufuhr in die Mikrolagune, mit Polyubes in unterirdischen Kanälen.*

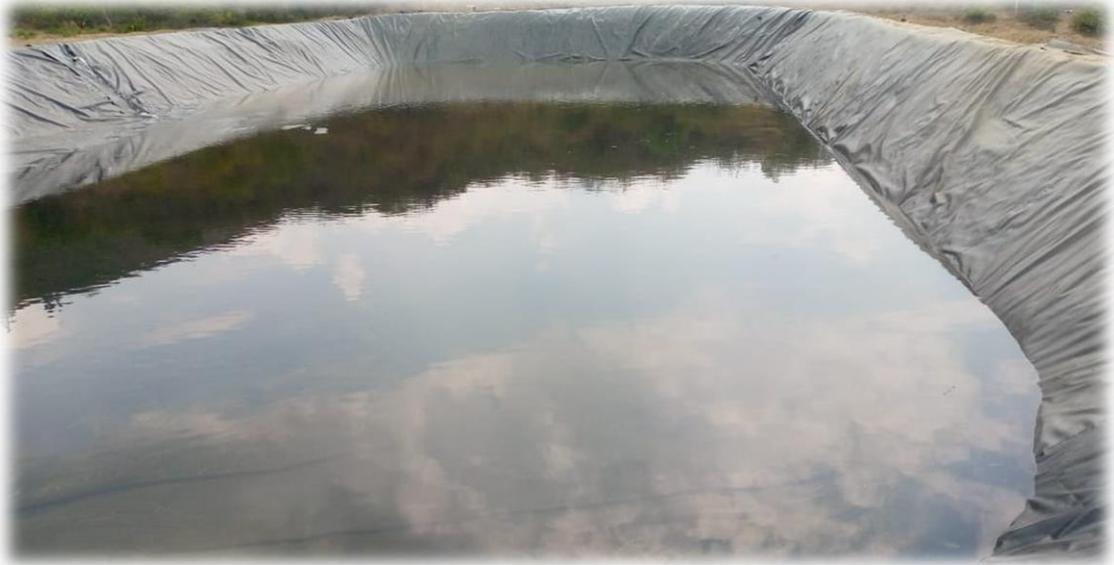
**Die Dichtungsbahn mit einer Wasserbelastung von 70 % der gesamten Wasserspeicherkapazität**
